ORDENANZA Nº 2228/23
Fontana, 10 de julio de 2023.-

INFORME PATOLOGICO

RESTAURACION DE LA CHIMENEA DE LA EX FABRICA DE LOS HERMANOS FONTANA

Fontana - Provincia de Chaco

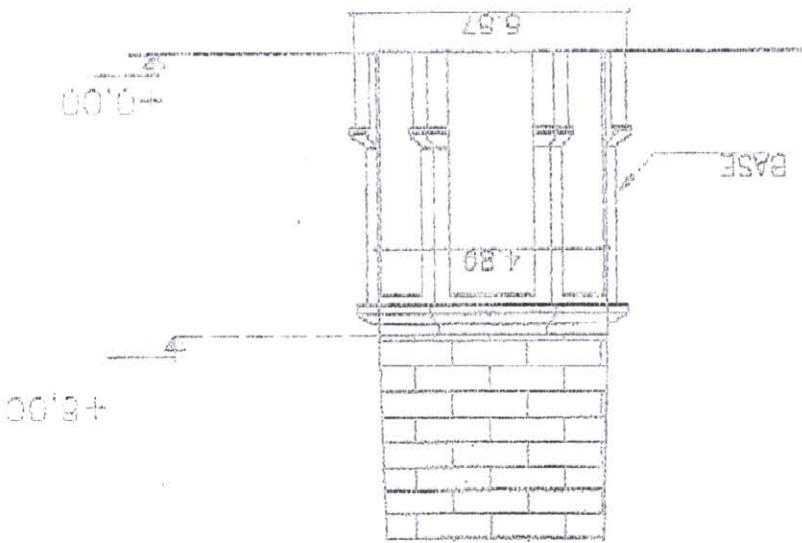
Imagen N°6. Corte A-A de la chimenea

Durante las inspecciones realizadas se pudo observar lo siguiente:
 El diámetro que cuenta la base es de 5,57 mts y una altura de 6,00 mts. El espesor de la pared es de aproximadamente 2 mts.

En todas estas caras no se percibió problemas de humedad por capilaridad del terreno. No se visualizó asentamiento diferencial o deformación de la cimentación ni del terreno que indicara alguna anomalía de la misma. El acceso a la chimenea se encuentra con dificultad de ingresar por una acumulación de sedimentos y cenizas en su interior. Se aprecia un deterioro estético del revoque exterior de las paredes laterales (imágenes N°7) y también presentan patologías asociadas por acción de agentes atmosféricos. La transición con el fuste, presenta un goterón el cual no se observa alguna anomalía, más que un deterioro del revoque.

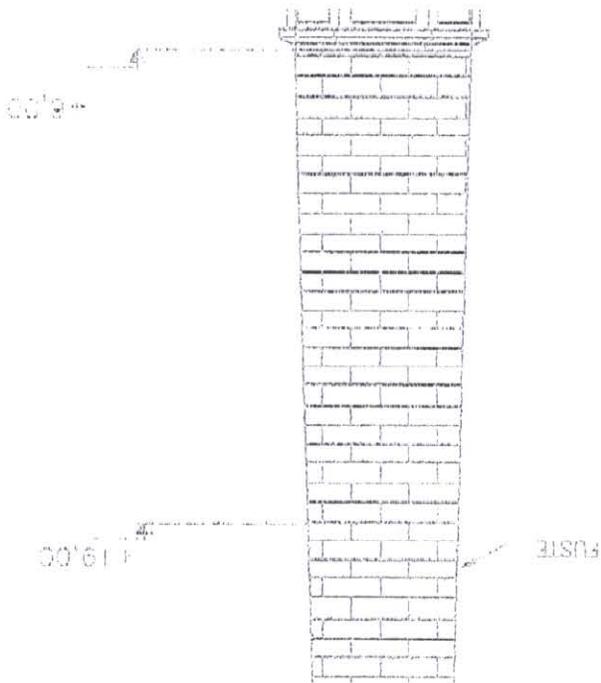
Imagen Nº9. Primer tramo del fuste.

interior el escalonamiento es gradual para un correcto reparo del peso, pero se desconoce cómo va variando las secciones por no contar con acceso a la misma. Este proceso responde seriamente al concepto mecánico de aumentar el ancho y la sección en la parte inferior por consideraciones de estabilidad y capacidad resistente a las cargas gravitatorias acumuladas. El fuste tiene una altura de 30.00 metros y, con una pendiente continua en el exterior de 1°36'. Para la inspección dividimos en dos partes el fuste. En el primer tramo (Imagen Nº9) del fuste no se observaron fisuras ni material sueltos ni dañados. Se observan patologías asociadas a los mampuestos de ladrillos debidas a los agentes externos (atmosféricos) pero sin generar un compromiso estético. Se observó la existencia del soporte del alicatador roldana MN17 (elemento integrante del sistema de puesta a tierra del pararrayo) anclado a la mampostería.

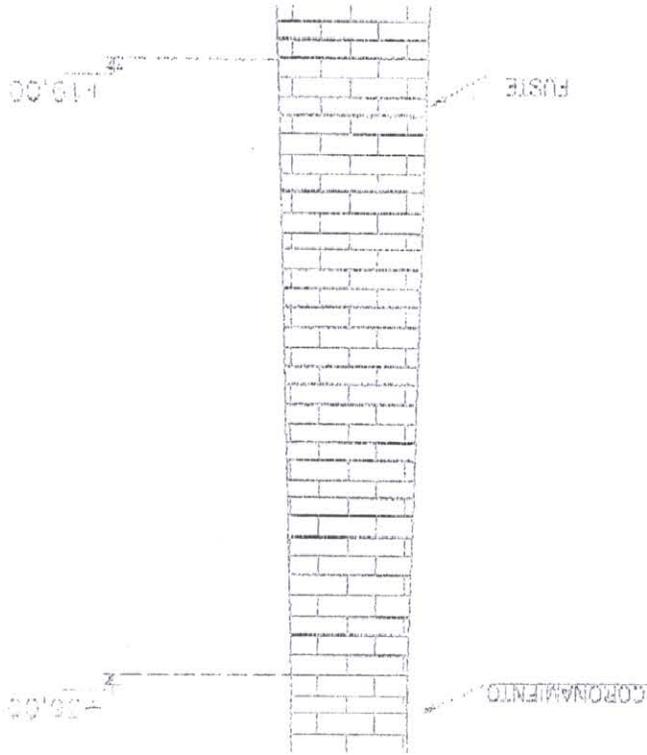
Imagen N°10. Segundo tramo del fuste.

En la segunda parte entre la cota de nivel que van aproximadamente de los 19,00 ms a 36,00 ms de altura, se observó.

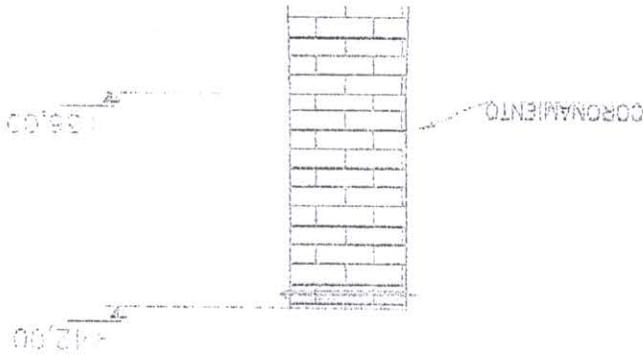
Imagen N°12. Coronamiento de la chimenea.

Este tramo de la chimenea no se encuentra deteriorado. Tenemos presencia de vegetación en la parte superior
