ORDENANZA Nº 2228/23
Fontana, 10 de julio de 2023.-

INFORME PATOLOGICO

RESTAURACION DE LA CHIMENEA DE LA EX FABRICA DE LOS HERMANOS FONTANA

Fontana - Provincia de Chaco

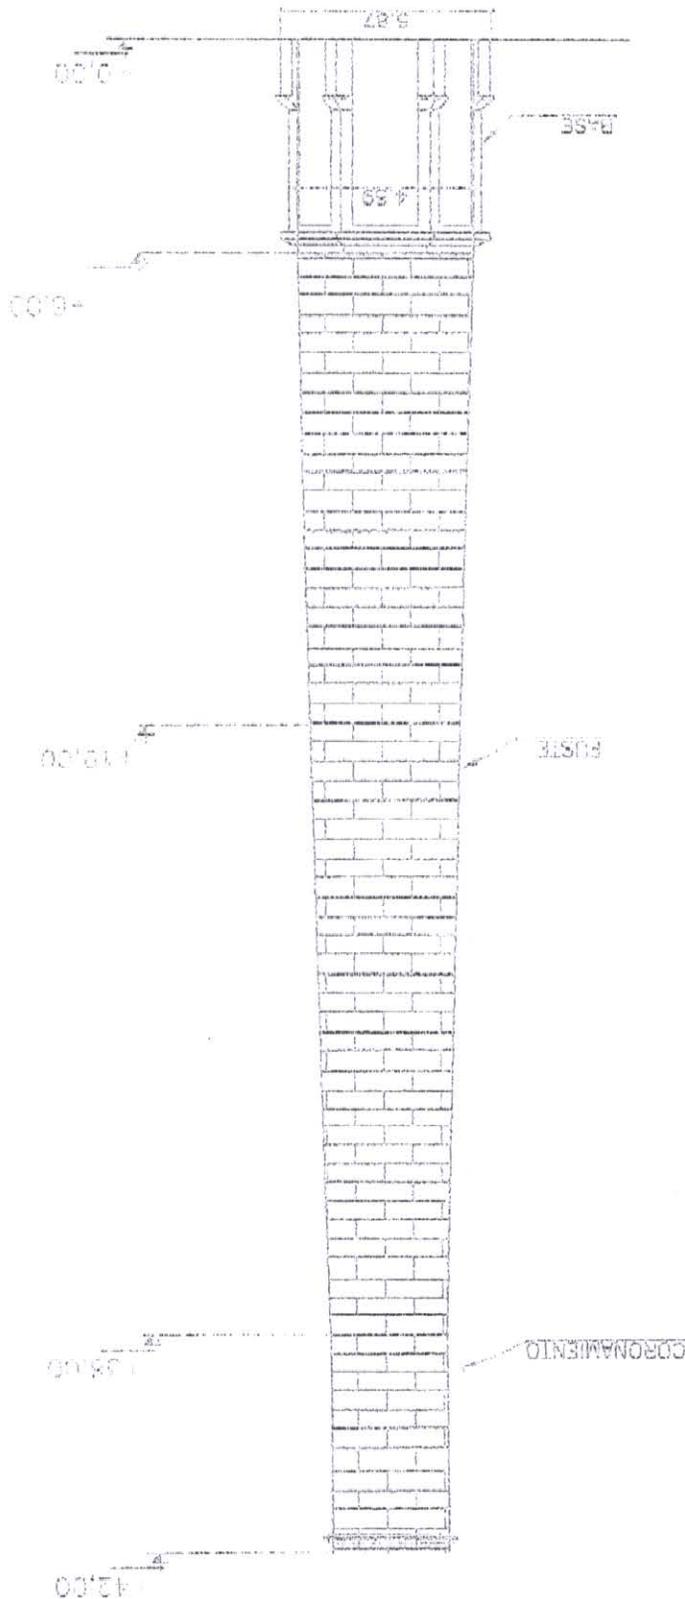
Imagen N°5. Vista de la chimenea

Tres son las partes visibles de una chimenea (imagen N°5), cada una con características propias, tanto funcionales, como estéticas y constructivas, y que, desde la parte inferior hasta la superior, son:
